Monitoring Pertanaman Padi Terdampak Banjir di Pulau Besar, Tim Teknis Dorong Percepatan Perbaikan Pintu Air

Bangka Selatan (21/09/2025) — Dr. Ir. Fery Fahrudin Munier, M.Sc., IPU., ASEAN.Eng., bersama Tim Swasembada Pangan melakukan monitoring langsung terhadap kondisi pertanaman padi sawah di Desa Fajar Indah, Kecamatan Pulau Besar, Kabupaten Bangka Selatan, yang sebelumnya terdampak banjir. Kunjungan ini dilakukan sebagai respons cepat atas laporan banjir yang merendam lahan pertanian setempat akibat penutupan jaringan irigasi terkait pengerjaan pintu air.

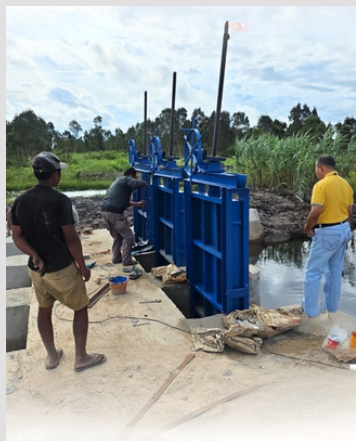
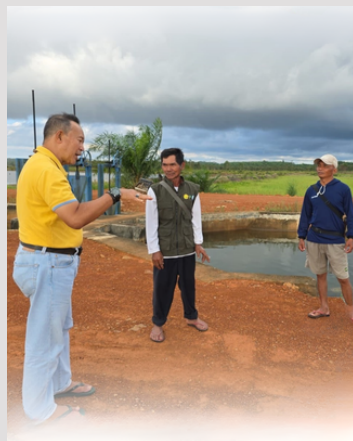
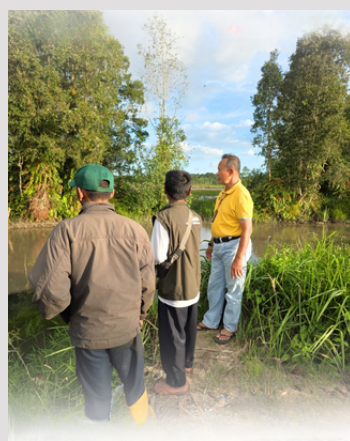
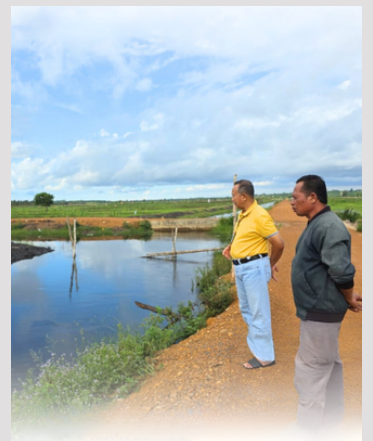
Hasil koordinasi dengan Balai Wilayah Sungai (BWS) Provinsi Kepulauan Bangka Belitung (20/09/2025) menyepakati pembukaan sementara jaringan irigasi guna mempercepat penurunan debit air di sawah. Berdasarkan hasil monitoring di lapangan, kondisi air telah mengalami penurunan signifikan sejak dibukanya kembali pintu air tersebut.

Perwakilan anggota Brigade Pangan (BP) Fajar Indah Bersatu melaporkan bahwa dari total lahan terdampak, sekitar 235 hektar tanaman padi sawah berhasil diselamatkan. Dalam kesempatan tersebut, Dr. Fery menyampaikan pentingnya percepatan penyelesaian pengerjaan pintu air, mengingat intensitas curah hujan ke depan diperkirakan meningkat, yang berpotensi memicu banjir susulan jika sistem irigasi tidak berfungsi optimal.

Usai kegiatan di Fajar Indah, tim melanjutkan monitoring ke Desa Sidoharjo yang juga terdampak banjir. Kegiatan ini turut didampingi oleh Manajer BP Sri Agung Tani beserta anggotanya. Berdasarkan hasil pengamatan di lapangan, kondisi air juga telah surut setelah jaringan irigasi yang sebelumnya ditutup kembali dibuka. Sekitar 98 hektar sawah di desa tersebut berhasil diselamatkan dari kerusakan akibat genangan.

Tim juga meninjau kondisi Sungai Ulin, yang menjadi jalur utama pembuangan air dari lahan sawah ke laut. Ditemukan bahwa bagian hilir sungai mengalami pendangkalan, yang berpotensi menghambat kelancaran aliran air. Untuk itu, disampaikan usulan agar dilakukan pengerukan sungai secara berkala guna mendukung sistem drainase pertanian yang lebih baik di masa mendatang.
